Die „Schalampi“ - Zur Baugeschichte von Verwaltungsscheune, Mediathek und des ehemaligen Wohnhauses Talvogteistraße 3

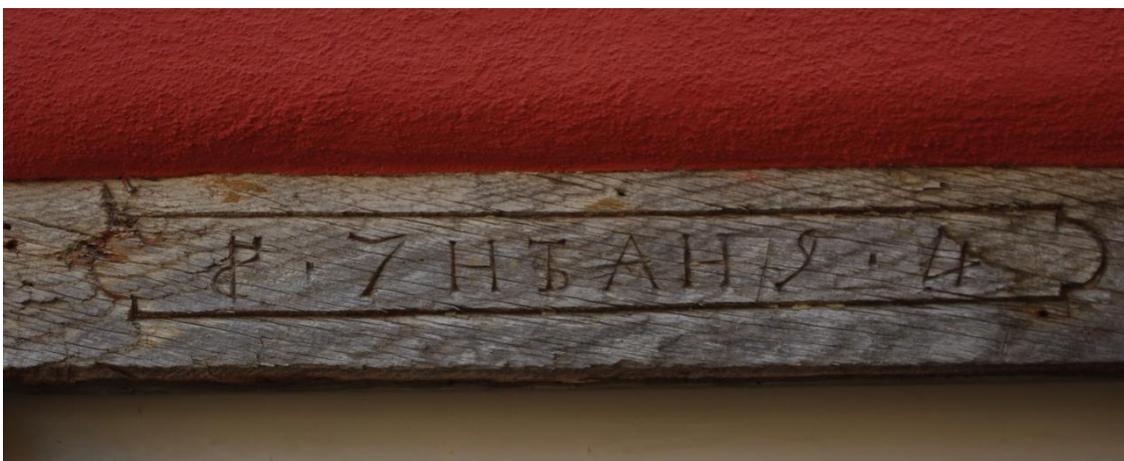
Abbildung 3: Hausinschrift Talvogteistr. 2.

Diese Inschrift ist so zu interpretieren: Ein Mann mit den Initialen aus Vor- und Nachnamen **HT** hat zusammen mit seiner Frau **AH** im Jahr **1794** etwas erbaut. Es kann sich jedoch nicht um dieses Gebäude gehandelt haben, da es 1874 neu aufgebaut wurde. Es ist aber denkbar, dass diese Bauinschrift aus den Abbruchresten des Speichers wiederverwendet worden ist. Diese bestanden oft aus Holz. Demnach könnte der alte Speicher der Schurhammi also im Jahre 1794 erbaut worden sein. Das lässt sich jedoch anhand der Quellen im Gemeindearchiv nicht nachprüfen.
